# Scheda Clinica

## GUIDED BONE REGENERATION NEI SETTORI ESTETICI

Impiego di granuli ossei di origine equina e di una membrana in collagene.

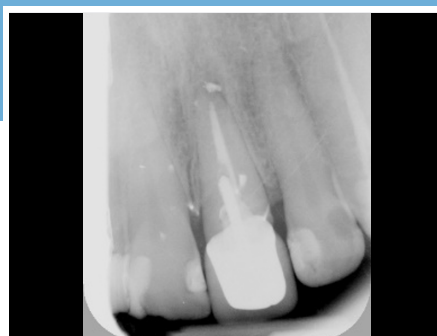
**Fig. 1** - Esame radiografico prima dell'intervento e della perdita della protesi all'elemento 2.1.

Il caso riguarda una paziente che era stata riabilitata in precedenza con una corona in ceramica all'elemento 2.1. La paziente si è presentata in urgenza all'osservazione a causa della perdita della riabilitazione protesica.

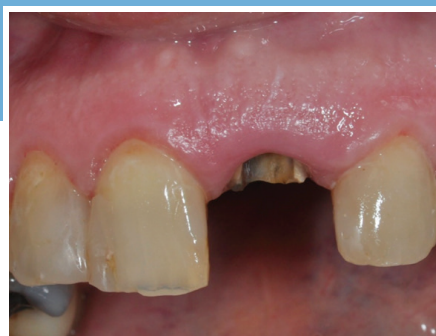
**Fig. 2** - Aspetto clinico prima dell'intervento, dopo la perdita della corona all'elemento 2.1.

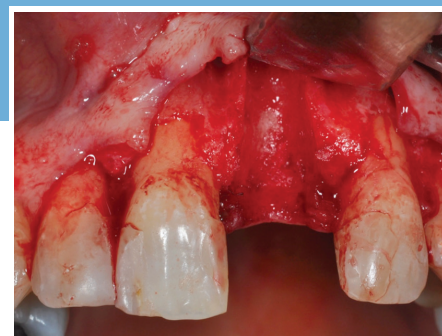
**Fig. 3** - L'elemento compromesso viene estratto. Si noti la presenza del difetto vestibolare.

Dopo aver aperto un lembo a tutto spessore senza incisioni di scarico, dall'1.2 mesiale al 2.3 mesiale, il chirurgo ha estratto in maniera atraumatica l'elemento 2.1. Ha quindi inserito l'impianto in posizione 2.1 leggermente palatizzato e, dopo averla sagomata, ha imbustato la membrana in collagene lungo il lato palatale. Ha riempito il difetto vestibolare con granuli di

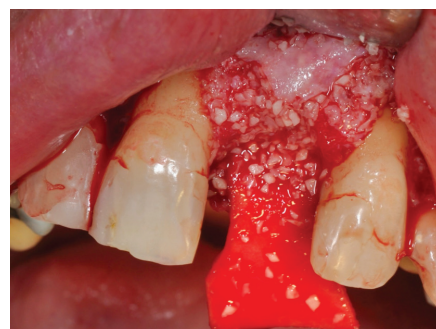
**Fig. 5** - La membrana in collagene viene sagomata ed imbustata palatalmente. Il difetto vestibolare viene innestato con i granuli eterologhi.

sostituto osseo di origine equina. Ha quindi riflesso la membrana per coprire il sito innestato e la ha imbustata sul lato vestibolare. Ha infine accostato e suturato i lembi.

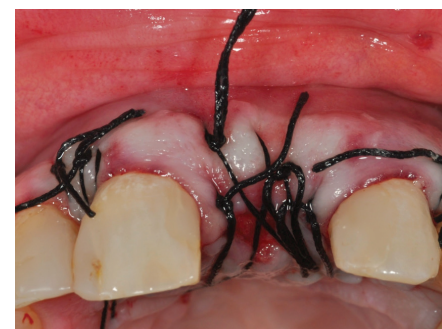
**Fig. 6** - I lembi vengono accostati e suturati.

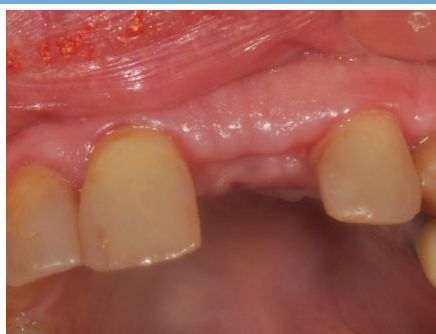
**Fig. 7** - Aspetto dei tessuti a un mese di distanza dall'intervento.

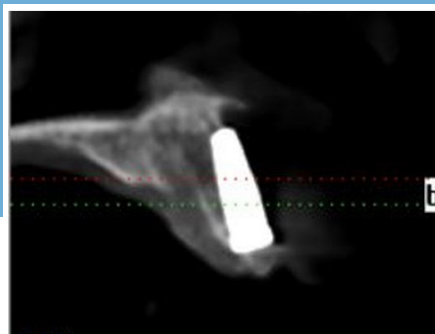
**Fig. 8** - La TAC eseguita a 4 mesi dall'intervento apparentemente non mostra segni di rigenerazione ossea.

La TAC eseguita a 4 mesi dall'intervento apparentemente non mostrava segni di ricostruzione ossea, probabilmente a causa di un artefatto radiografico. Tuttavia, al momento del secondo step chirurgico, eseguito un mese dopo, l'indagine clinica ha permesso di constatare la rigenerazione del tessuto osseo.

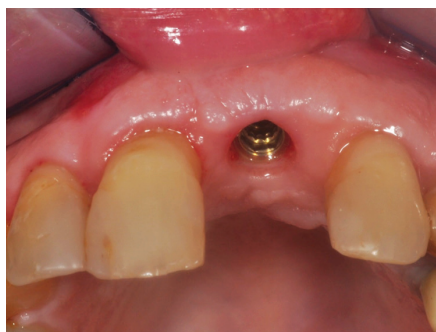
**Fig. 10** - Aspetto dei tessuti molli a 6 mesi dall'intervento.

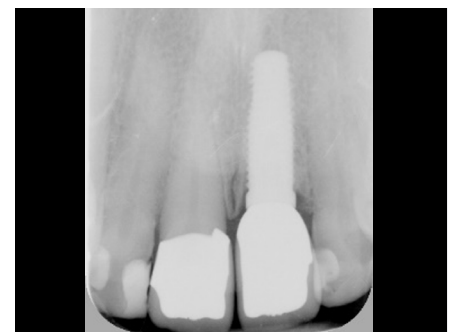
**Fig. 12** - Analisi radiografica a 12 mesi dall'intervento.

L'analisi radiografica eseguita a 12 mesi dall'inserimento implantare ha mostrato il mantenimento dei livelli peri-implantari e nessun segno di riassorbimento osseo.
