# Scheda Clinica

## RIGENERAZIONE OSSEA GUIDATA NEI SETTORI ESTETICI

Impiego di granuli ossei di origine equina e di una membrana in corticale.

Caso clinico del Dott. Riccardo Tizzoni  
Libero professionista a Milano, Italia  
dottori.tizzoni@gmail.com

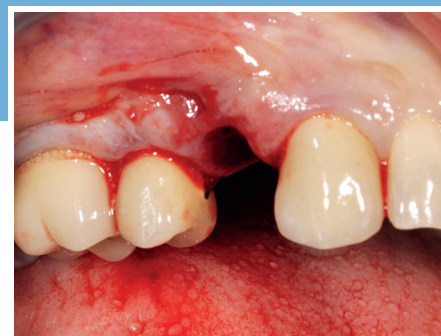
**Fig. 3** - Aspetto dei tessuti molli dopo l'estrazione chirurgica dell'elemento.

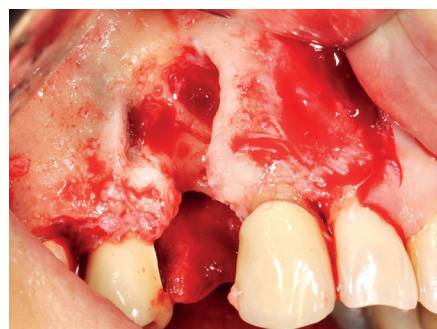
**Fig. 4** - Elevazione del lembo mucoperiosteico e aspetto del difetto osseo a seguito dell'infezione dell'elemento 1.4.

Dopo avere eseguito l'estrazione atraumatica dell'elemento compromesso non si percepiva la porzione vestibolare dell'alveolo dentale: si procedeva, pertanto, al sollevamento di un lembo a tutto spessore per una migliore visualizzazione dell'area e si verificava la presenza di un esteso difetto crestale a 3 pareti. È stato quindi necessario effettuare una rigenerazione ossea peri-implantare, contestualmente all'inserimento dell'impianto. Quest'ultimo veniva inserito con un'angolazione da vestibolare a palatale per ingaggiare l'osso basale sul lato palatale e ottenere una migliore

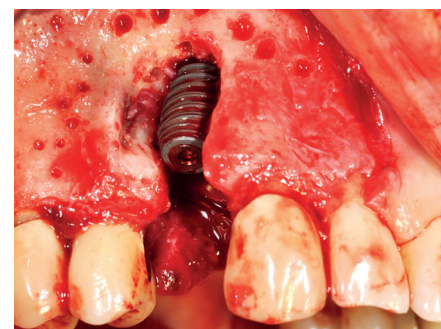
**Fig. 6** - Posizionamento dell'impianto, con l'asse inclinato da vestibolare a palatale per ingaggiare l'osso basale sul lato palatale.

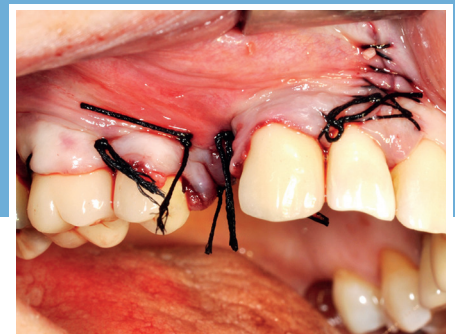
**Fig. 9** – Sutura continua a livello dell'incisione di rilasciamento. La sutura è stata effettuata con punti a materasso orizzontale e poi punti staccati.

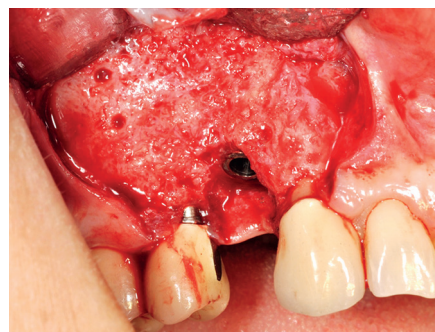
**Fig. 11** – Scopertura della testa dell'impianto mediante fresatura con fresa chirurgica.

Al quinto mese si procedeva con il secondo stadio chirurgico, dopo profilassi antibiotica e terapia analgica come già descritto. Si riapriva quindi un lembo a tutto spessore per rimuovere le tre viti in titanio potendo così valutare clinicamente l'entità e qualità della rigenerazione ossea ottenuta. Si osservava che sia la testa implantare che la vite tappo erano completamente ricoperte da tessuto osseo di nuova formazione, il quale veniva rimosso dalla testa della vite tappo mediante fresa chirurgica. La paziente è stata riabilitata ed è ora seguita presso lo studio dell'autore.
